L'église Saint - Étienne

Histoire et architecture

# L'ÉGLISE SAINT-ETIENNE

## D'AURIAC-DU-PÉRIGORD

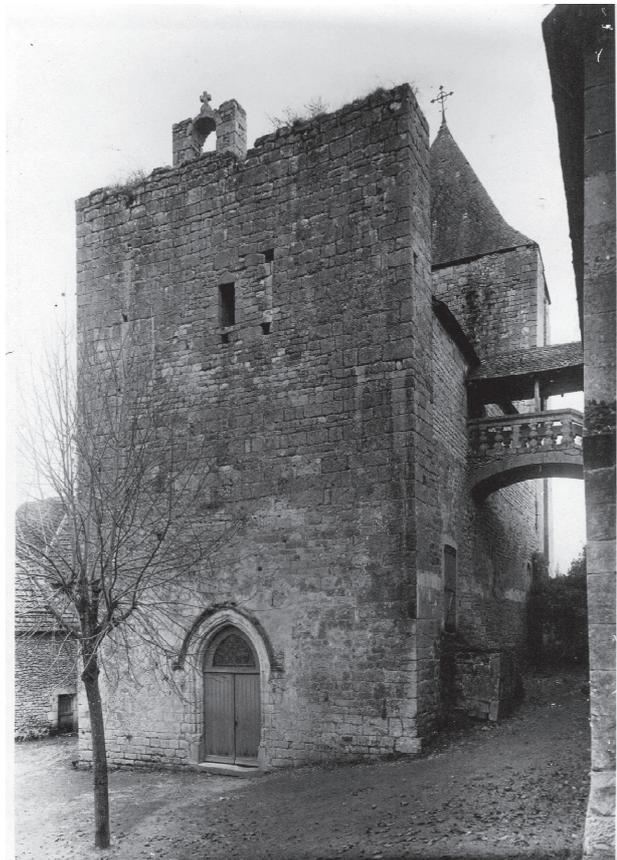
### La façade ouest

La façade ouest est un mur massif, épais de 1,6 m ; elle date du début du XV<sup>e</sup>, époque d'insécurité, et elle présente un caractère défensif.

Au rez-de-chaussée ouvre une porte en arc brisé, ornée de simples moulures, sans chapiteau, Elle est surmontée d'un larmier avec retours ; on peut voir les traces d'un auvent édifié à une époque inconnue : c'est devant la porte de l'église que le curé lisait les édits royaux et les proclamations du seigneur local, et là se tenaient les assemblées du village qui rassemblaient les plus aisés des propriétaires et décidaient entre autres de la répartition de la taille et de diverses mesures d'intérêt local.

Plus haut, une fenêtre rectangulaire donnait jour à la chambre refuge. A partir de ce niveau, un escalier droit est ménagé dans l'épaisseur du mur et permet d'accéder au sommet de la façade, où en cas de besoin on pouvait aménager un système de hourds et de mâchicoulis pour défendre la porte d'accès à l'église. Cet ensemble de refuge et de défense n'était accessible que par une unique porte qui ouvrait à plusieurs mètres du sol dans le massif sud-est du clocher ; cet escalier existe toujours, mais l'accès aux parties hautes est devenu dangereux, depuis les modifications du début du XX<sup>e</sup> siècle, et n'est pas accessible.

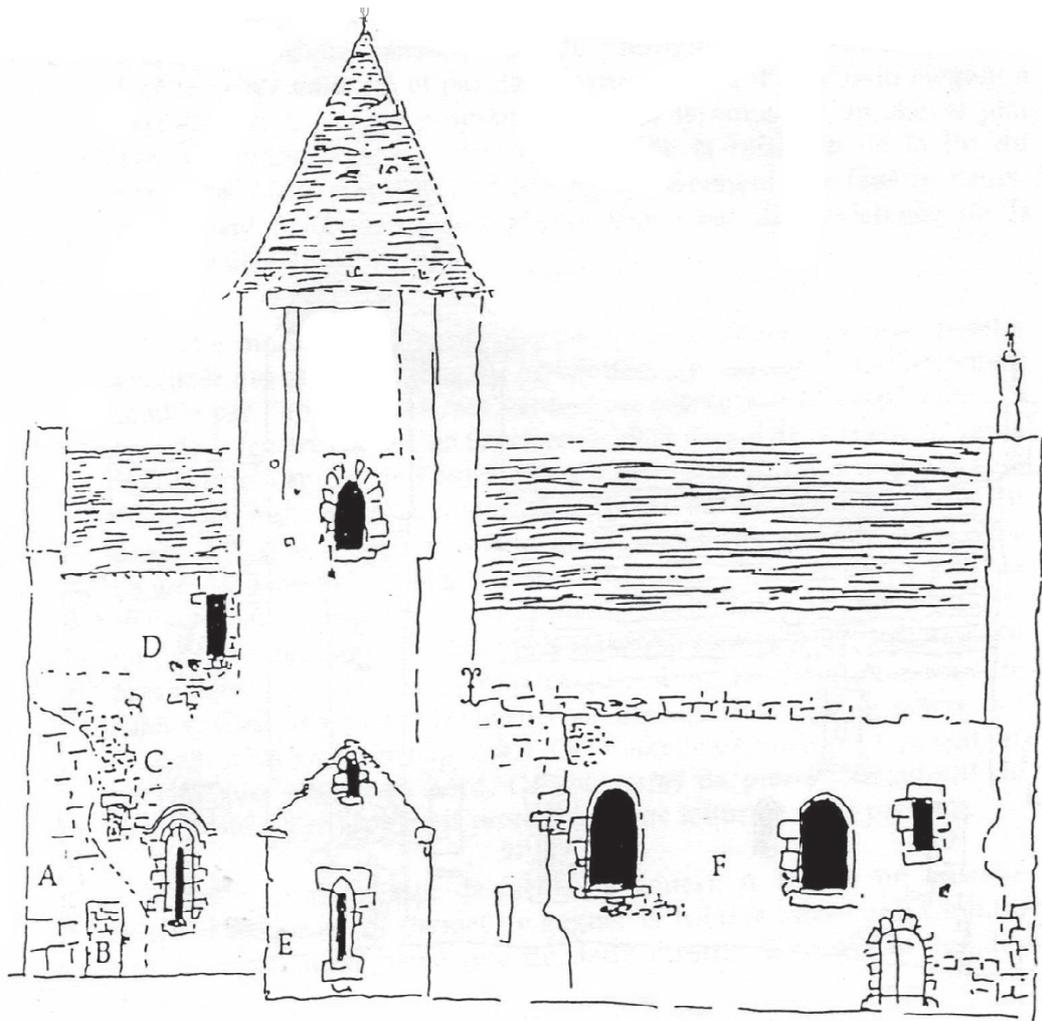
- A- le mur le plus ancien, XII<sup>e</sup> siècle
- B- la porte des morts
- C- construction du XIII<sup>e</sup> siècle
- D- surélévation du XIV<sup>e</sup> siècle, pierres en encorbellement, porte de la chambre de défense
- E- chapelle Saint-Marc, XV<sup>e</sup> siècle
- F- réfection du XVII<sup>e</sup> siècle, surélévation du XX<sup>e</sup> siècle

Le mur nord de la nef, du côté de la vallée, a été refait au XVII<sup>e</sup> siècle avec des fenêtres élargies, puis surhaussé au début du XX<sup>e</sup> siècle lorsque la municipalité a fait voûter l'église. On voit distinctement la reprise de maçonnerie. La chapelle Saint-Marc, du XVe siècle, forme saillie. Sa toiture masque une fenêtre romane, que l'on distingue depuis l'Est. C'était la chapelle sépulcrale des seigneurs d'Auriac.

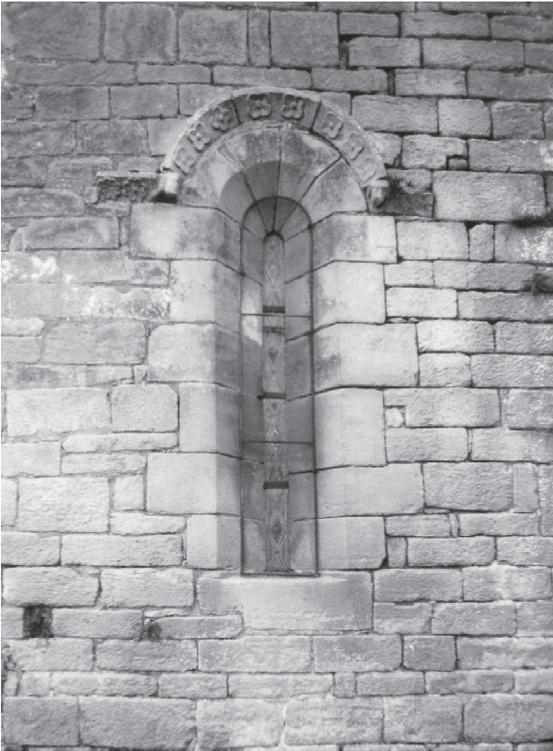
Un peu à l'ouest, les pierres changent de calibre : c'est une construction du XIII<sup>e</sup> siècle, datable grâce à la jolie fenêtre avec un décor de quatre-feuilles à l'extérieur. Les retours du larmier reposent sur de petites têtes humaines, dont l'une est très mutilée. On distingue à peine à sa gauche la très petite fenêtre romane, plus ancienne, murée, qui à l'origine éclairait seule le chœur.

La partie haute du mur à partir d'une ligne horizontale, est constitué d'un appareil différent : c'est la surélévation faite au XIV<sup>e</sup> siècle pour installer une salle de défense. Noter les corbeaux (1) qui soutenaient des hourds en cas d'attaque - la fenêtre et la porte des morts au rez-de-chaussée constituent des points faibles lors d'un siège. La porte(2) qui faisait communiquer les hourds extérieurs avec la chambre de défense est béante.

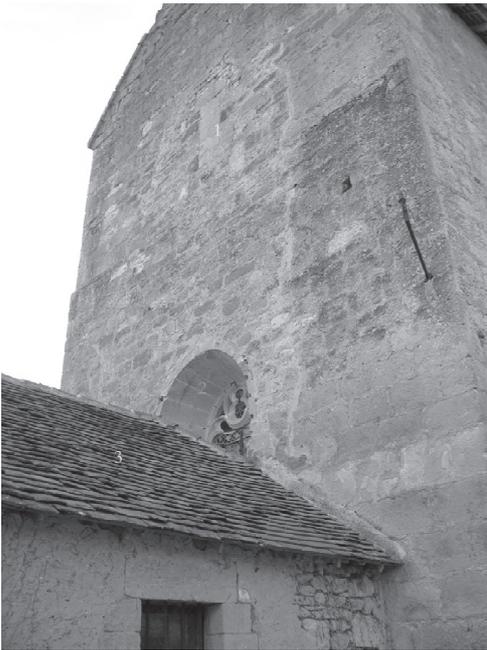
- 1- La fenêtre murée qui communiquait avec la tour de La Garde
- 2- La verrière du XV<sup>e</sup> siècle. Le remplage date du XX<sup>e</sup> siècle
- 3- 3- la sacristie du XVIII<sup>e</sup> siècle, qui obture partiellement la verrière

Le chevet à l'Est est un mur plat, avec une importante verrière (2) qui date de la réfection du XV<sup>e</sup> siècle. Au-dessus, on distingue à nouveau un indice de fortification, une fenêtre maintenant murée (1), qui donnait jour à la chambre de défense, et permettait de communiquer avec la tour de La Garde, sur le coteau à l'est, qui était elle-même en relation optique avec la « tour de guette » de la forteresse de Montignac

La sacristie (3) est un ajout d'époque classique, postérieure au Concile de Trente. Elle est éclairée par une fenêtre carrée au nord et deux lucarnes ovales d'un dessin élégant à l'est et au sud.

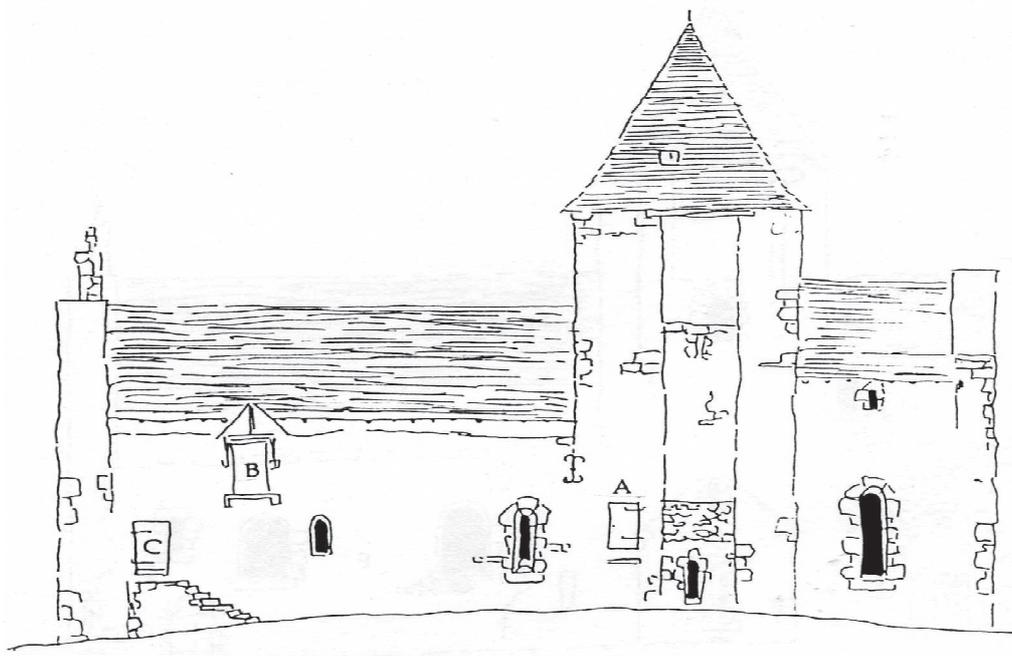
- A Porte d'accès à la chambre de défense
- B Débouché de la passerelle du XVIII<sup>e</sup> siècle
- C Escalier de la tribune

A la base du clocher, une porte étroite ouvre à environ 2 m du sol actuel, c'est-à-dire à au moins 4 m du sol primitif. Elle donne accès à un escalier à vis établi à l'intérieur du pilier N.O. du transept, (voir le plan

page 12) élargi lors de cet aménagement, et de là à la chambre de défense au-dessus du chœur, et sans doute, avant la construction de la voûte de briques au XX<sup>e</sup> siècle, à la grande chambre refuge au-dessus de la nef. Cette porte, qui n'était accessible que par une échelle extérieure, facile à enlever ou à détruire en cas d'attaque, était le seul accès aux deux chambres défensives et au clocher. Actuellement, une passerelle composée de longues dalles de calcaire relie la porte de manière permanente au jardin de l'ancien presbytère, au-delà de la venelle.

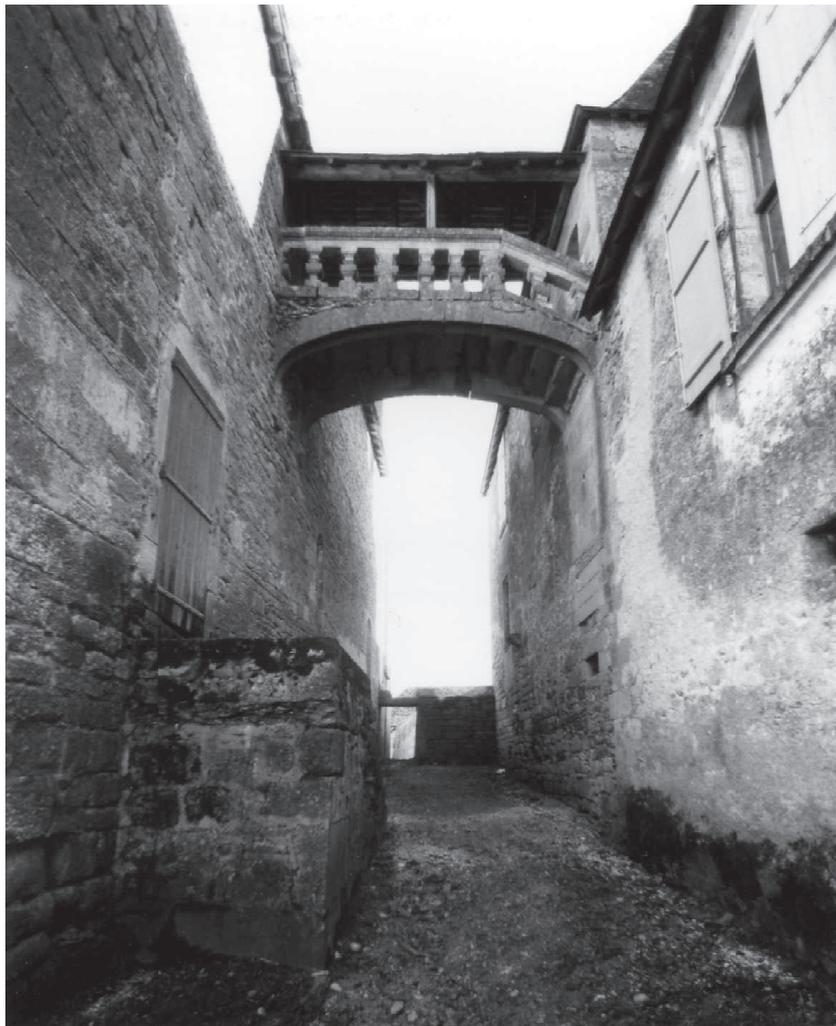
*Coté sud de l'église : la venelle et ses deux passerelles*

La seconde passerelle, à l'Ouest, est beaucoup plus ouvragée. Elle a été édifiée par d'un des curés Vézine de Larue, de Terrasson, qui, d'oncle à neveu, ont occupé longtemps le presbytère d'Auriac. Ils ont fait construire à l'extrémité des vieux bâtiments un escalier monumental qui dessert deux chambres à l'étage, plus deux grandes pièces au rez-de-chaussée, en direction de l'Ouest.

La passerelle repose sur deux arcs surbaissés, assez dégradés (certains claveaux se déboîtent), qui supportent de grandes dalles de pierre taillée : dans ce pays de carrières de calcaire, c'est un mode courant de fabrication des ponts et des passerelles. Les balustres, caractéristiques du XVII<sup>e</sup> siècle, évoquent celles du château d'Hautefort, contemporain, qui a eu une grande influence dans la région.

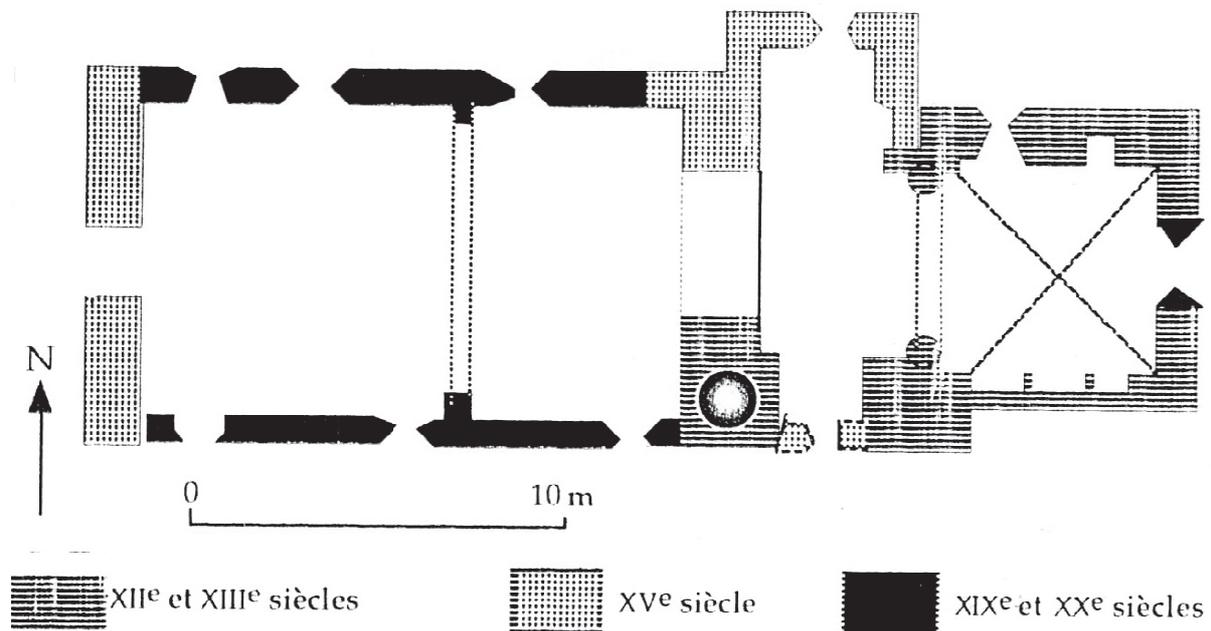
*Plan de Saint-Etienne d'Auriac*

**Le plan**, comme dans la plupart des églises rurales du Périgord est très simple : c'est une nef unique. On peut voir sur ce croquis les différentes étapes de construction ou reconstruction, qui n'ont pas trop nui à l'unité de l'ensemble.

L'asymétrie s'explique par les travaux de fortification et les remaniements de l'abbé de la Cropte au XV<sup>e</sup> siècle. Le pilier du sud du transept abrite un escalier à vis, l'accès aux chambres de défense et de refuge. Celui du nord a été remanié, sans doute au temps de Bertrand de la Cropte, pour aménager la chapelle Saint-Marc, chapelle funéraire de sa famille, les châtelains de La Faye. Il est plus court que l'autre, et percé en son centre d'un petit escalier qui donne accès à la chaire.

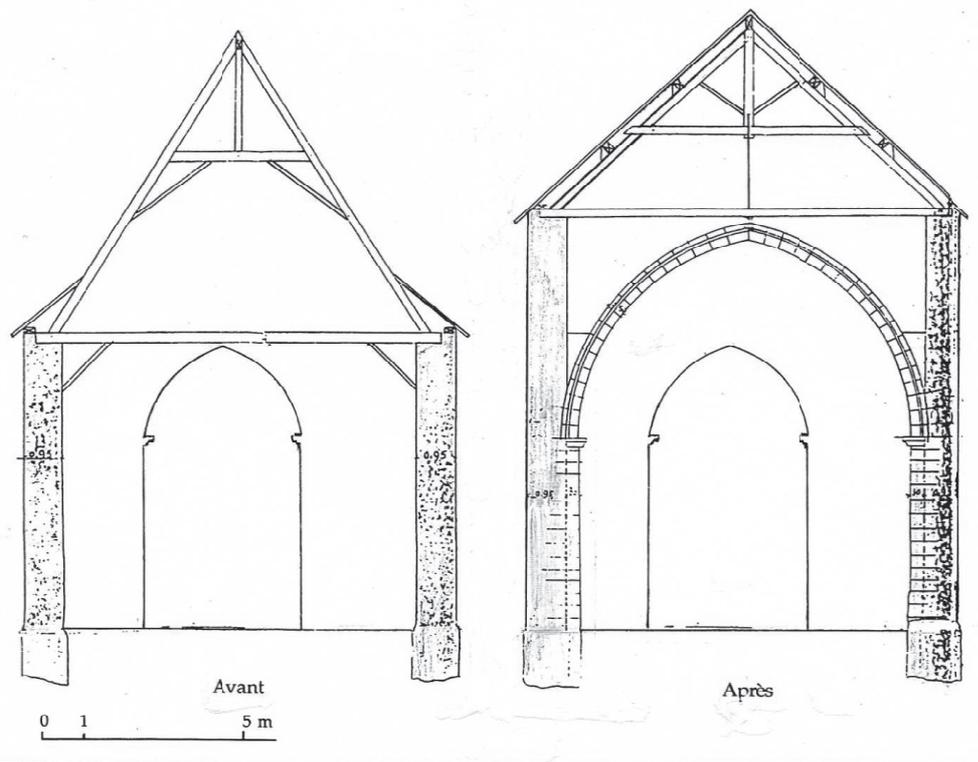
Coupes de la nef avant et après la restauration de 1899-1902

Cette modification a changé les proportions de la l'église, à l'intérieur comme à l'extérieur, comme le montrent les deux coupes réalisées par l'architecte qui a dirigé les travaux.

A l'intérieur, la nef apparaît plus élancée ; pour le conseil municipal de l'époque, une église devait avoir une voûte ... A l'extérieur, les murs ont été surhaussés, et la toiture a perdu la pente de 60°, caractéristique du Périgord noir : elle est beaucoup moins élancée, avec une pente de 45°. Plus tard, le clocher a subi une modification identique après le coup de foudre qui l'a atteint en 1949.

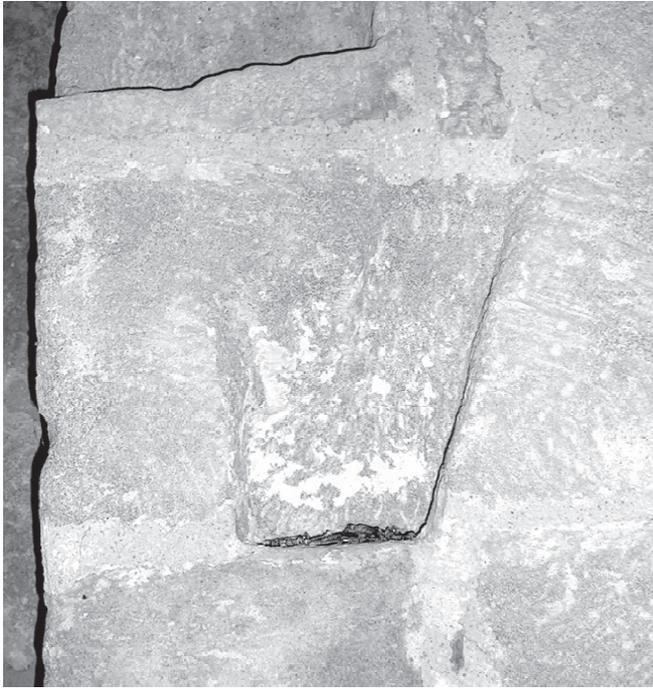
## Le transept

On retrouve là plusieurs indices de fortification de l'église :

### Le pilier sud-ouest :

A l'intérieur est aménagé l'escalier à vis accessible de l'extérieur, vers les deux chambres et le clocher.

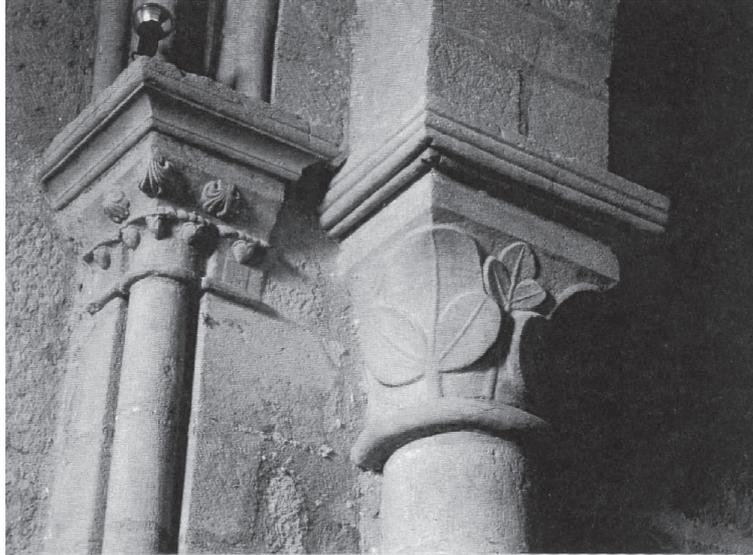
Le chapiteau du Nord est du transept est orné de « feuilles d'eau ».

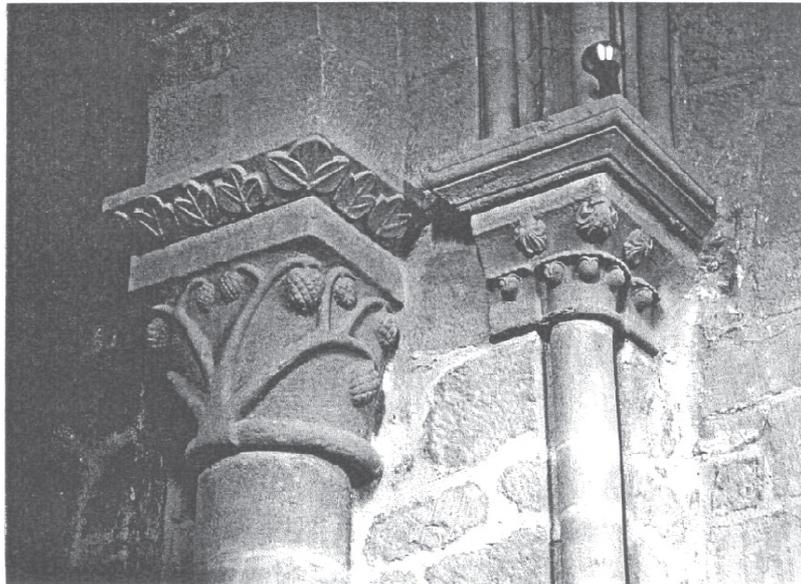
Le décor de celui du Nord-E est souvent interprété comme représentant des grappes de raisin, ce qui est un symbole eucharistique. On peut aussi penser à des pignes de pin, qui sont les armes des chevaliers de La Faye, branche de Thenon, qui étaient les seigneurs du château de La Faye au XIII<sup>e</sup> siècle, et donc contemporains de la construction de cette partie de l'église.

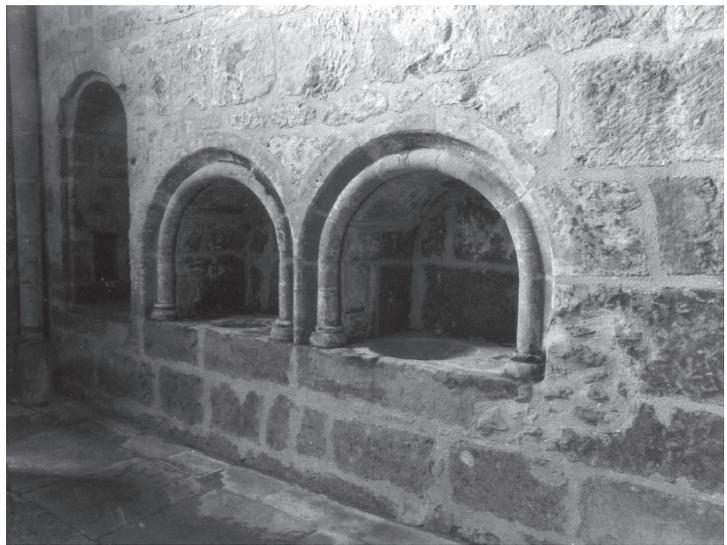
**Le mur Est forme un chevet plat.** Il a été très transformé : on y a percé au XV<sup>e</sup> siècle une grande verrière gothique, et au XVII<sup>e</sup> siècle la porte d'accès à la sacristie.

Sur le mur Nord, on peut voir la porte des morts, qui est murée : elle ne servait plus. La petite fenêtre romane au-dessus est elle-aussi murée ; on la distingue mieux de l'intérieur que du dehors. Reste ouverte une étroite fenêtre à fort ébrasement, celle qui à l'extérieur est décorée de quatre-feuilles.

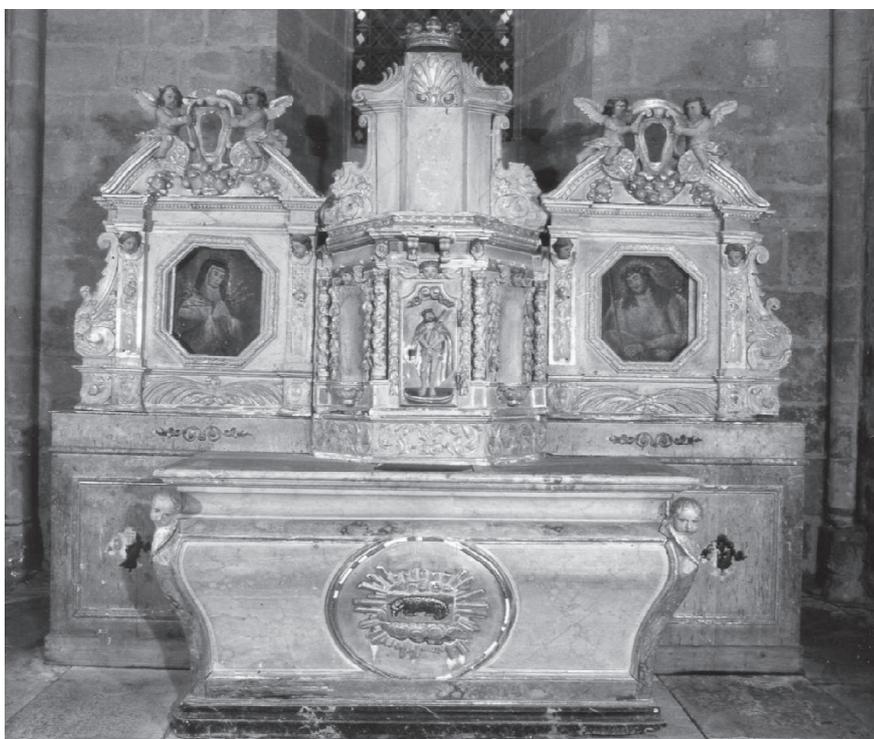
## Le mobilier

Le tabernacle à ailes est une œuvre du XVIII<sup>e</sup> siècle. Ce tabernacle peint et doré est d'une grande élégance - le restaurateur qui a réparé les tableaux en 2000 l'a qualifié de «travail parisien». Il a visiblement été déplacé et modifié, il n'a pas du être fait pour cet emplacement ; les deux statuette - sans doute Saint Jean et la Vierge Marie - qui occupaient les deux niches ont disparu : après la mort du curé André en 1959, il n'y avait plus de prêtre résidant à Auriac. Le curé de Montignac, qui desservait la paroisse, les a emportées dans son presbytère pour les mettre en sécurité. Mais lui-même a pris sa retraite et son presbytère est resté plusieurs années sans occupant. Les deux statuette ne figurent sur aucun inventaire, et elles ont disparu.

Les deux tableaux sur les ailes représentent l'un le Christ aux outrages, l'autre est une image rare dans notre région, la Vierge de Sept Douleurs – les douleurs étant matérialisées par sept épées qui la transpercent.

L'autel est en forme de tombeau, lui aussi peint et doré. Il a été surélevé, sur une estrade, pour le protéger de l'humidité. Aux angles se trouvent deux charmants angelots, et sur la face visible, l'agneau dans une gloire rayonnante.
